# Die Entwicklung der vollendeten Ästhetik

Das Sanierungsprojekt in der Nevoigtstr. 33 (Nähe der Pelzmühle) in Chemnitz

**Beteiligungsprojekt: Sanierung eines Mehrfamilienhaus mit -4- Wohneinheiten in der Nevoigtstr. 33 in Chemnitz (Nähe der Pelzmühle)**

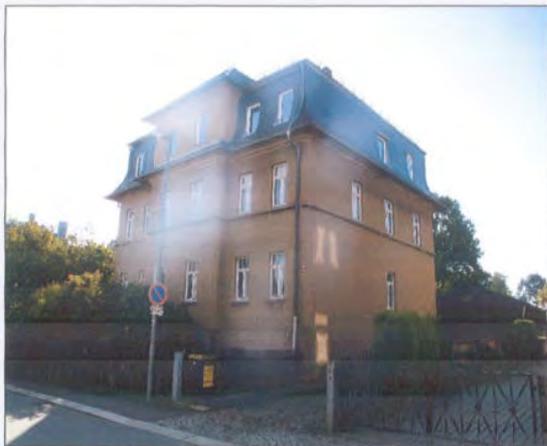
Aufnahme 2019

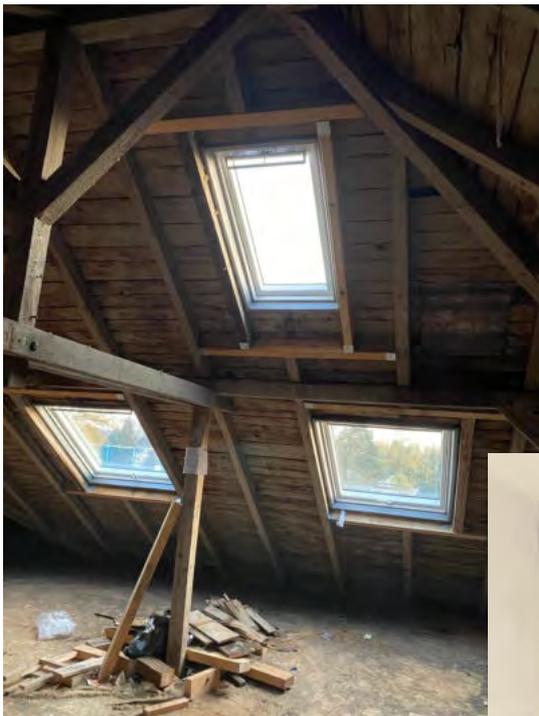
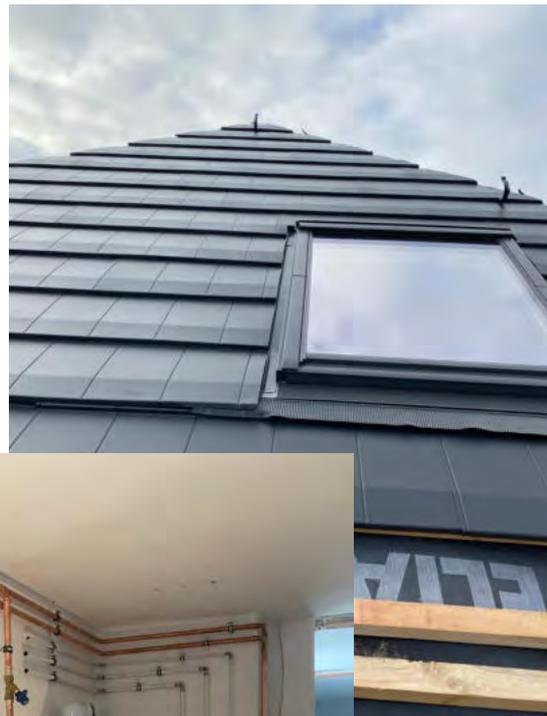
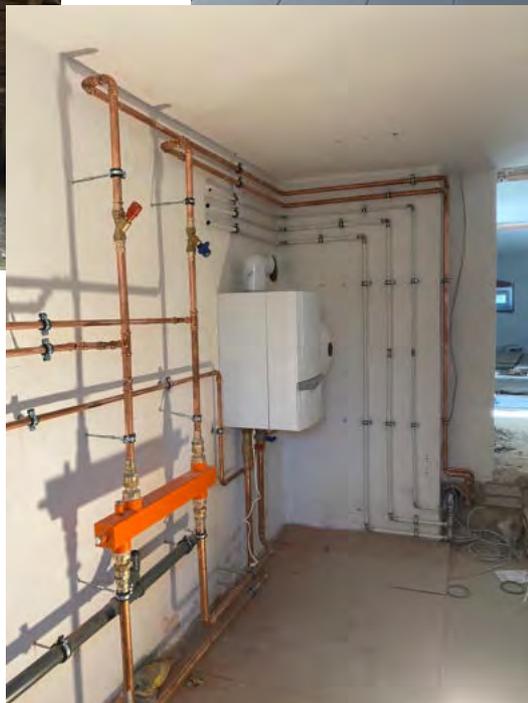
**November 2020**

Wie bereits im Bericht Oktober 2020 angedeutet, ist die Sanierung des Daches ein wesentlicher Bestandteil für die Erreichung der angestrebten KfW-Förderung (KfW85/70). Damit auch die Maisonett Wohnung lichtdurchflutet ist, wurden zusätzliche Fenster eingebaut.

Die zentrale Wärmeerzeugung (2 Wärme-Erzeuger, bivalent-parallel) hält auch bereits Einzug, sodass, bevor die Fußbodenheizung installiert werden kann, zumindest schon einmal Heizkörper angeschlossen werden können, um den kalten Temperaturen zu trotzen. (siehe dazu „*Informationen zur energetischen Sanierung nach der Energieeinsparungsverordnung – EnEV*“ im Downloadbereich)

Ebenfalls wurde mit der Dämmung der Außenfassade begonnen, dazu mehr im nächsten Bericht.

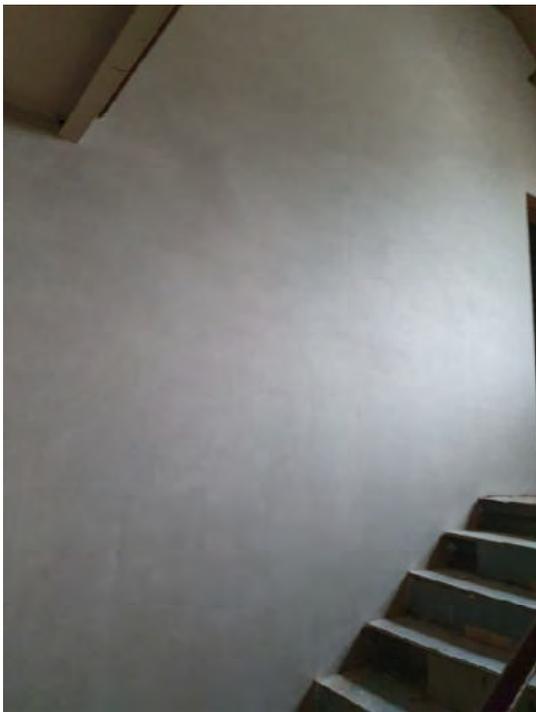
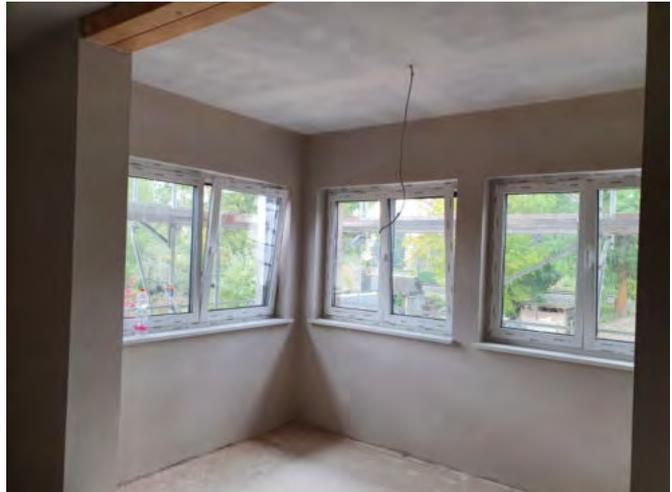
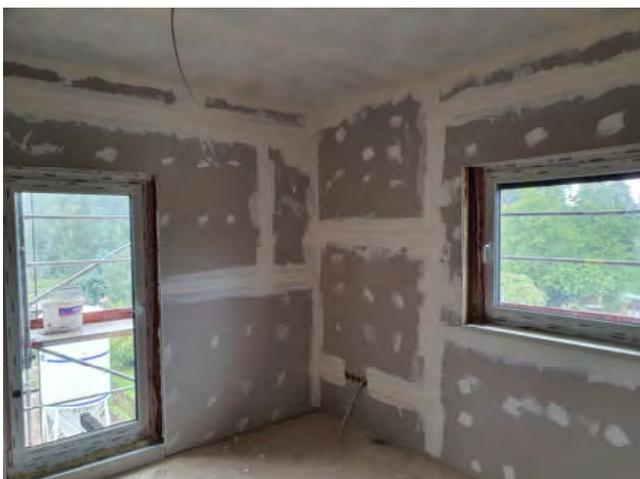
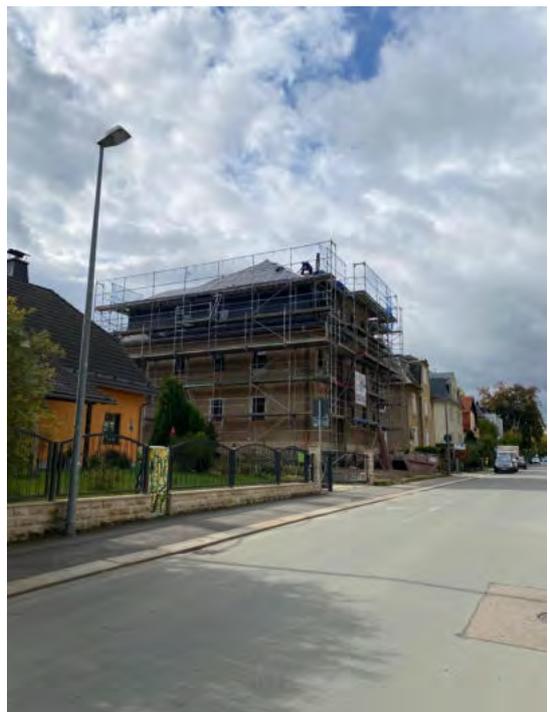
**Oktober 2020**

Aufbauend auf die vielen energetischen Sanierungsmaßnahmen, die im Innern des Objektes bisher erfolgt sind, zeigen die schön geschnittenen Räume nach dem ersten Putz langsam ihr Flair.

Auch das Treppenhaus sieht nach dem ersten Putz gleich viel wohnlicher aus. Leider sieht man nach dem verputzen nicht mehr, wie aufwendig und qualitativ hochwertig die vorbereitenden Sanierungsarbeiten durchgeführt wurden. Hierzu wurde aber jeder Bauschritt mit Bildmaterial festgehalten, um späteren Käufern jeden Baufortschritt transparent aufzeigen zu können.

Es wurde auch mit der energetischen Sanierung des Daches begonnen. Da der Dachstuhl ausgebaut werden soll, werden zusätzliche Fensteröffnungen vorbereitet, damit auch die geplante Maisonett Wohnung lichtdurchflutet wird.

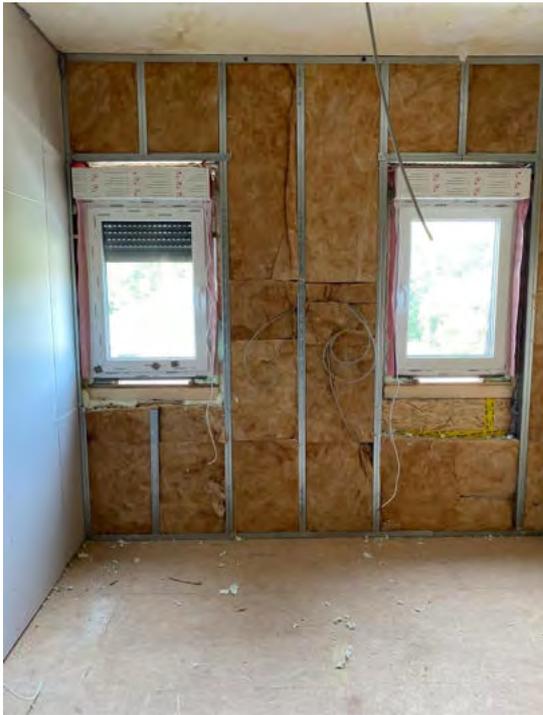
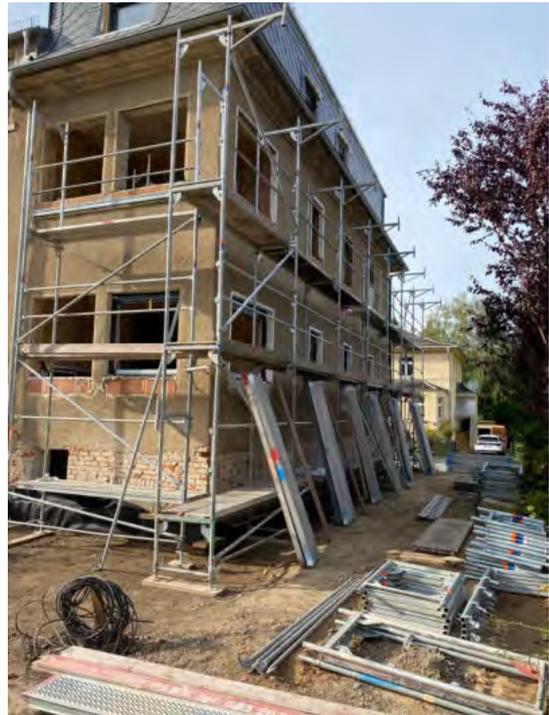
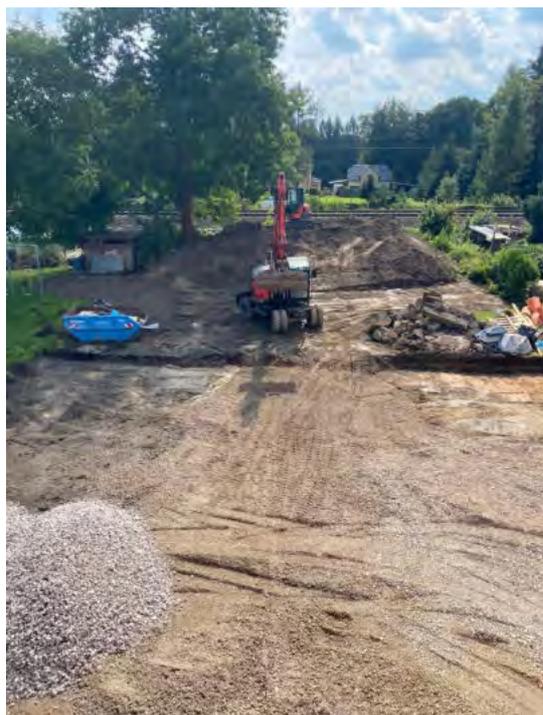
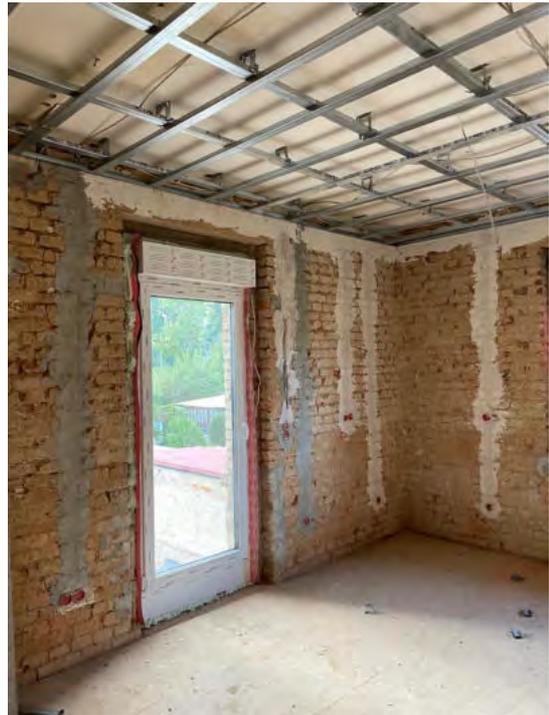
**September 2020**

Nachdem die Fenster Ende August pünktlich eingetroffen sind, wurde durch die Fachfirma auch gleich mit dem Einbau begonnen. Neben der 3fach Verglasung sind die hochwertigen Kunststoffenster mit elektrisch gesteuerten Jalousien ausgestattet und erfüllen darüber hinaus die Anforderungen für die KfW Förderfähigkeit.

Daneben wurde das Grundstück für das einlassen der Fundamente für die Garagen vorbereitet und es wurde damit begonnen, auch Vorkehrungen für die Wintermonate (regen/Schnee) zu treffen, damit Wasser, Matsch und Schnee dem Gebäude nichts anhaben können.

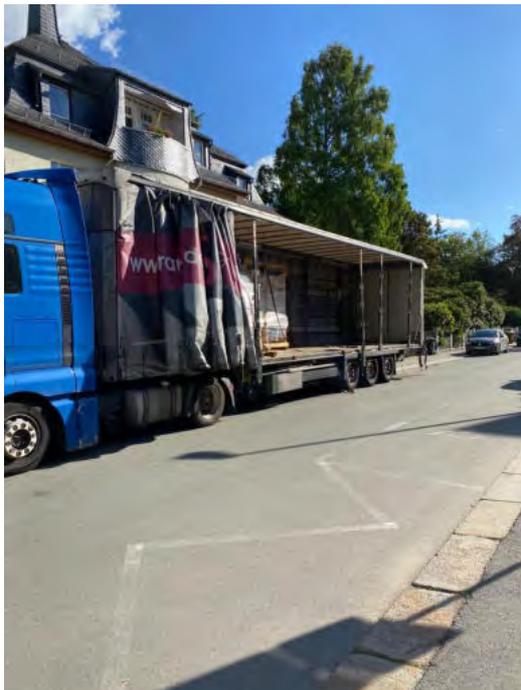
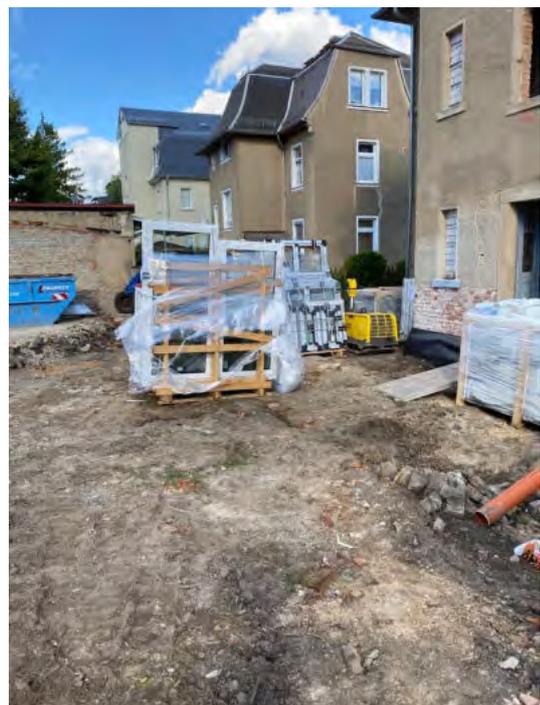
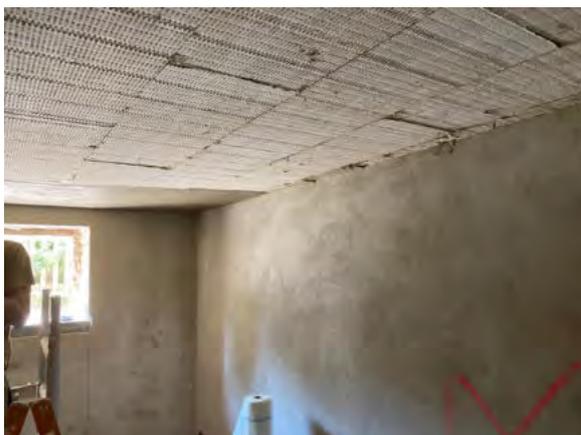
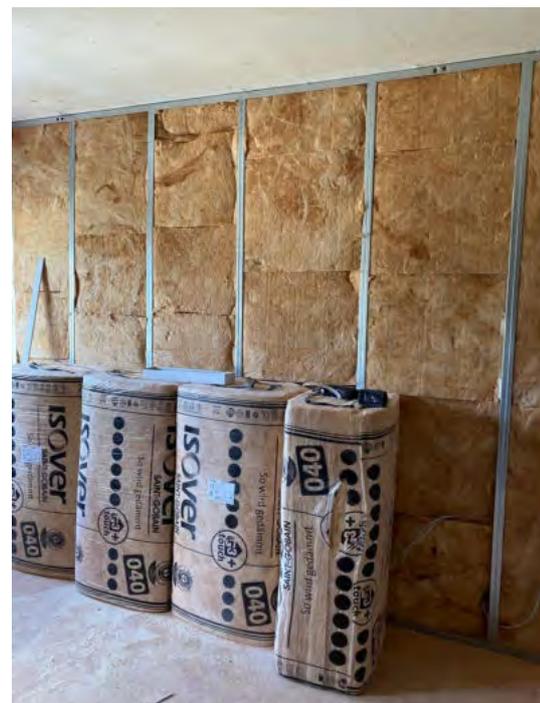
## August 2020

Die Berechnungen für den KfW-Standard sind insoweit abgeschlossen, als das gesichert feststeht, dass der Standard KfW85 erreicht wird, eventuell sogar KfW70. Hierzu sind noch kleinere Berechnungen durchzuführen. Dahingehend wurde mit der entsprechenden Dämmung des Kellers und der ersten Räume begonnen.

Wie im Bericht Juni angekündigt, sind die Fenster, natürlich 3fach verglast, pünktlich auf der Baustelle eingetroffen, so dass sie umgehend eingebaut werden können. Somit erfolgt ein erster großer Schritt für die Erneuerung der Außenansicht.

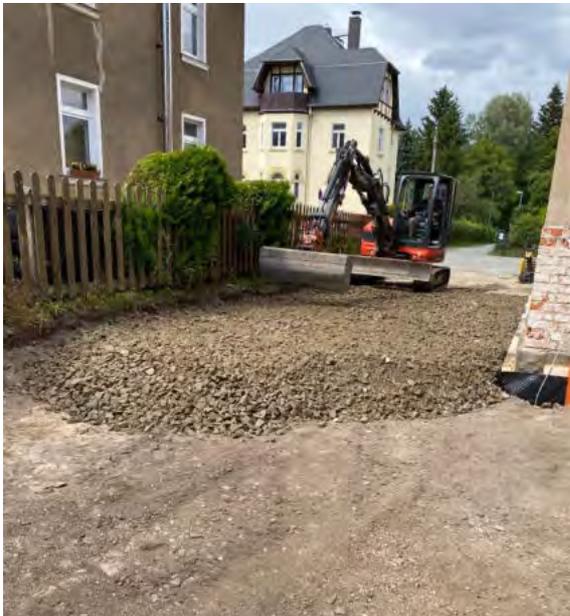
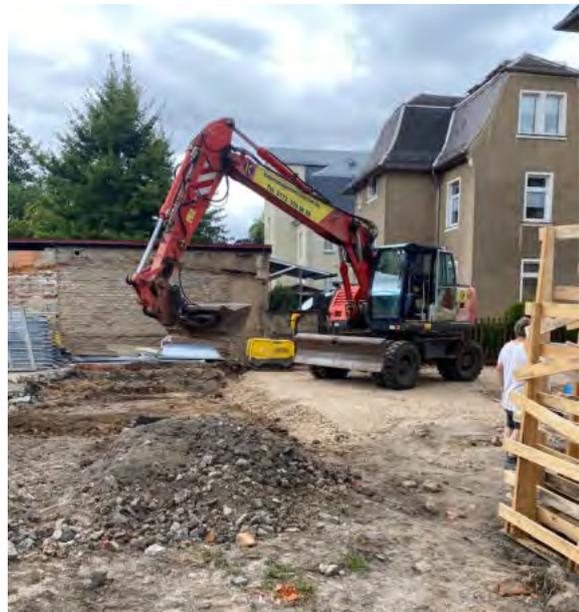
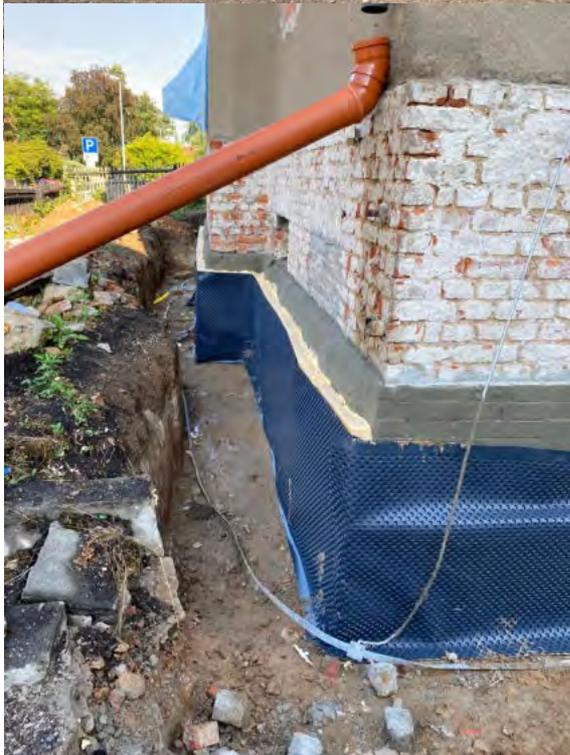
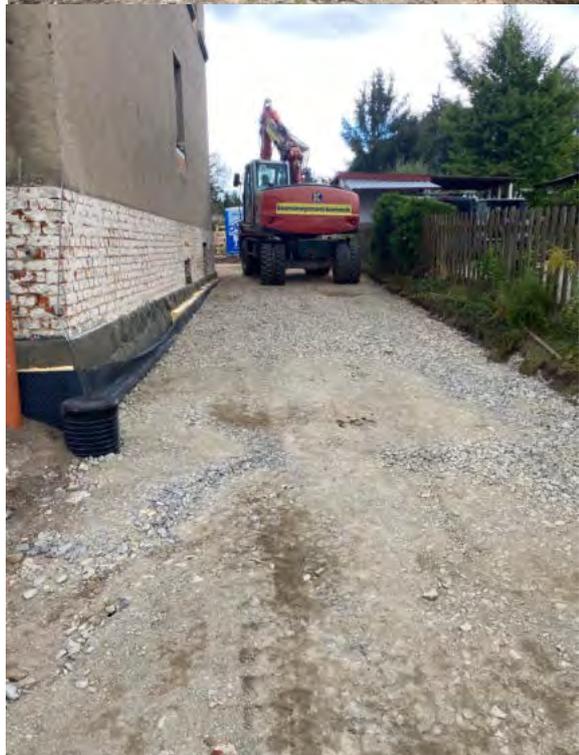
## Juli 2020

So wurden die Außenwände des Kellers freigelegt, um sie energetisch zu ertüchtigen und Ver- und Entsorgungsleitungen neu zu verlegen.

Der gesamte weitere Außenbereich wurde ebenfalls ertüchtigt. Dies auch, um für die geplanten Garagen, deren Lieferung für den November geplant sind, vorbereitet zu sein. Dadurch wird auch die Basis gelegt, um im Frühjahr mit den Pflasterarbeiten beginnen zu können.

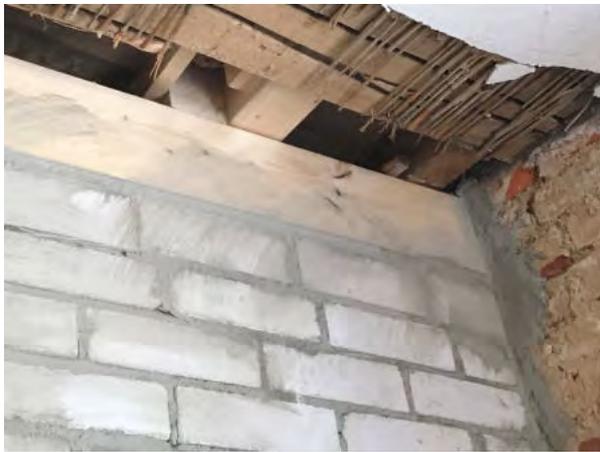
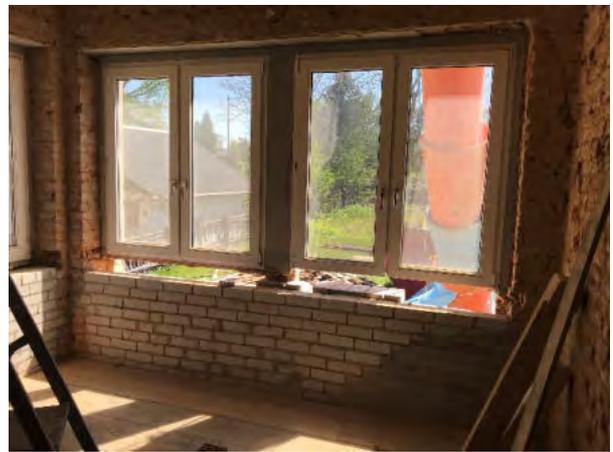
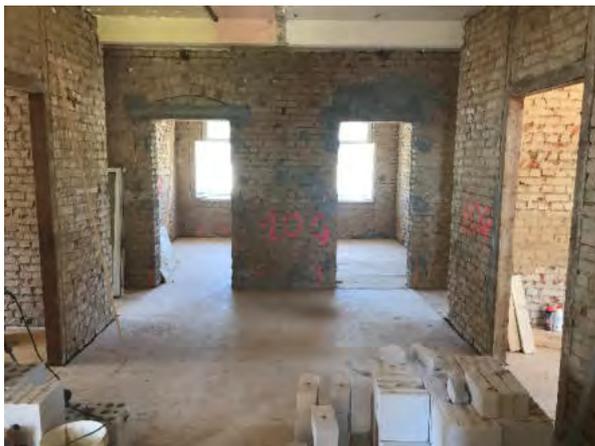
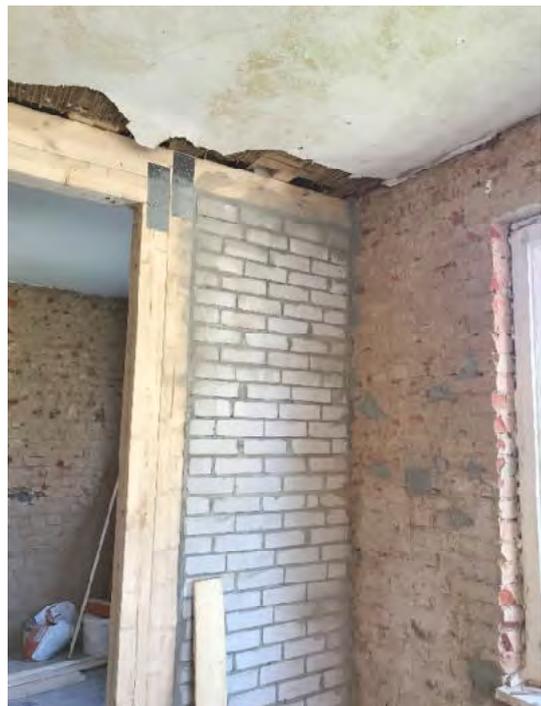
## Juni 2020

Im Juni konnten die statischen Maßnahmen in dem Erdgeschoss und dem 1. Obergeschoss abgeschlossen werden. Hierzu wurden Stützwände eingezogen und die Decken wurden durch das Einziehen weiterer Balken verstärkt.

Nachdem zwischen der Balkenlage eine Dämmschicht eingefügt wurde, wurden die Flächen wieder verschlossen. Dadurch wird die Grundlage geschaffen, dass jede Wohnung mit einer Fußbodenheizung ausgestattet werden kann.

Gleichzeitig wurden u. a. die Fensterleibungen neu aufgesetzt bzw. verstärkt, damit die für Ende August bestellten Fenster dann umgehend eingebaut werden können.

Es wurde auch mit den statischen Maßnahmen für den Ausbau des Dachgeschosses begonnen.

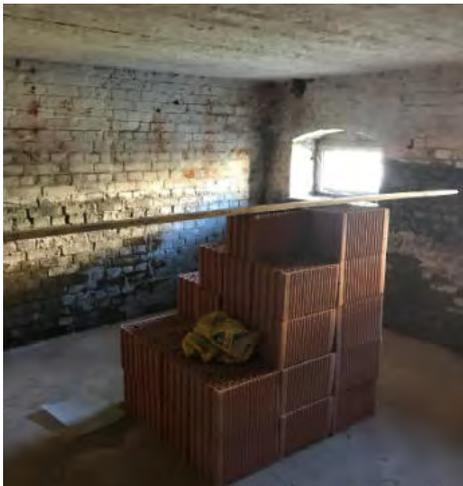
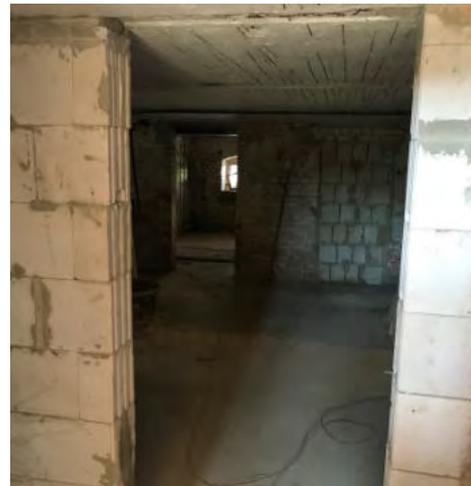
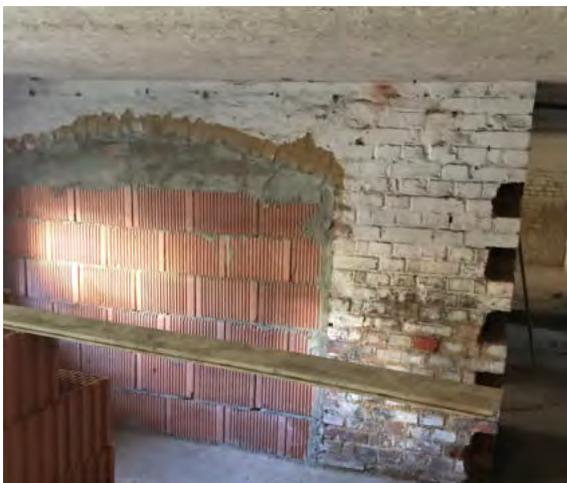
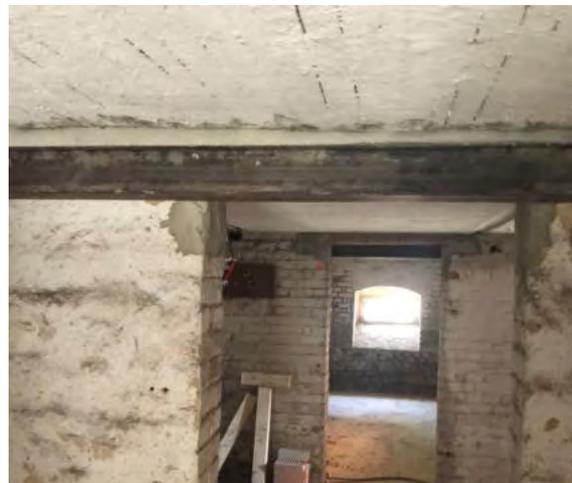
**Mai 2020**

Parallel zu den Entkernungs- und Rückbauarbeiten in den Geschossen fanden natürlich auch im Keller bereits zahlreiche Sanierungsaktivitäten statt. Es wurde zuerst der Putz von allen Wänden entfernt, um die Kernsubstanz und eventuelle Mängel sichtbar zu machen. Weiter wurden, für eine bessere Raumaufteilung, unnötige Durchgänge geschlossen, Wände entfernt oder neue Durchgänge geschaffen.

Der Keller ist aber nicht nur Beherbergungsstätte der Heizungsanlage und bietet zusätzliche Stauräume, sondern ist auch der Bereich, auf dem die Last aller weiteren Geschosse ruht. Deshalb ist aus der gebotenen Sorgfaltspflicht einer einwandfreien Statik selbstverständlich, tragende Bauteile zu prüfen und ggfs. zu verstärken. Auch hier gilt unser Motto: Sicherheit zuerst.

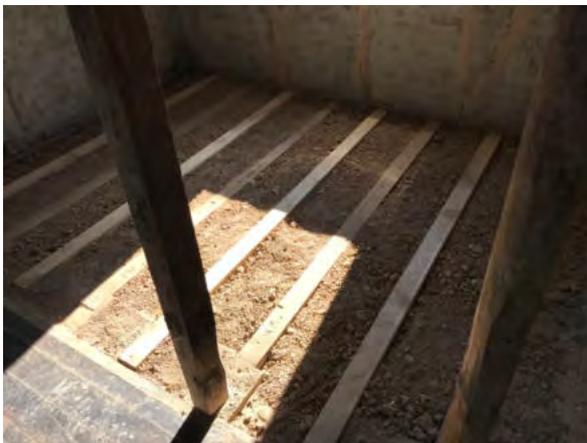
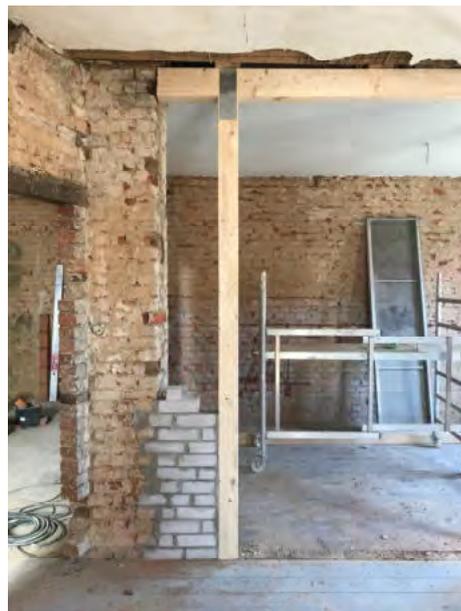
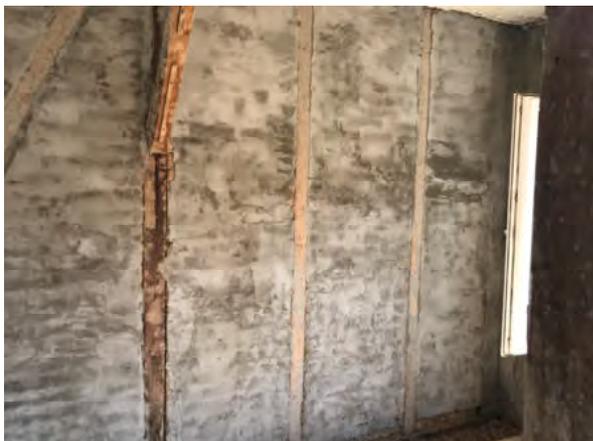
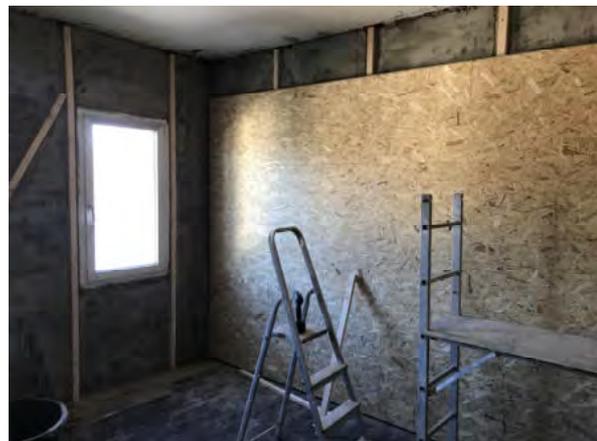
## April 2020

Nachdem bereits im März im Erdgeschoss und 1. Obergeschoss die Austauschmaßnahmen für die Erhaltung der Statik begonnen hatten, konzentrierte man sich im April auch mit den Austauschmaßnahmen im 2. Obergeschoss. Auch hier sieht man, dass die Balkenlage signifikant verstärkt wurde und zusätzliche Stützungsmaßnahmen verbaut wurden, damit die Statik der Decken auch die zusätzliche Belastung durch die Installation einer Fußbodenheizung standhält.

Auch im Keller sind bereits signifikante Maßnahmen vorgenommen worden, damit jeder Wohneinheit ein geräumiger Kellerraum zugeordnet werden kann und auch genügend Platz für die neue Heizungsanlage für die energieeffiziente Wärmeversorgung der Wohneinheiten vorhanden ist. Hierzu werden wir im Bericht Mai 2020 ausführlicher berichten.

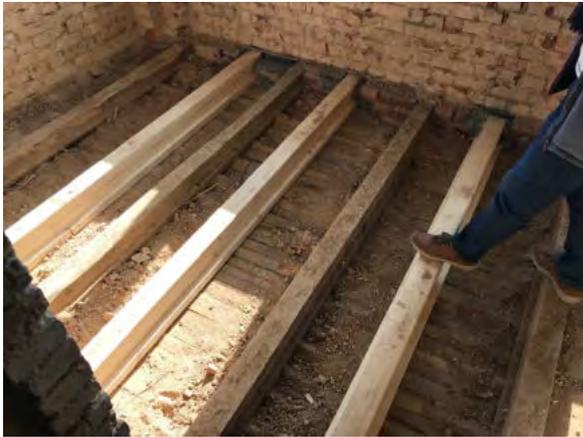
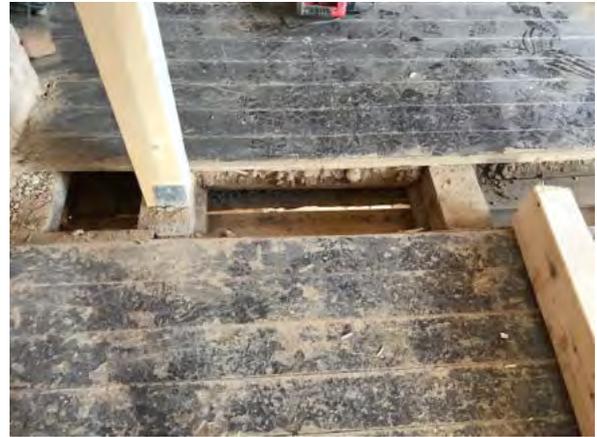
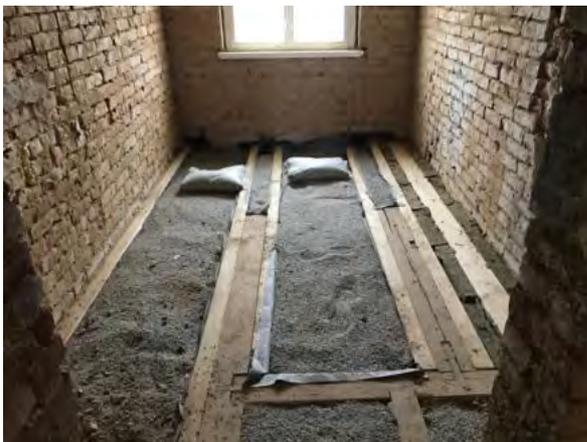
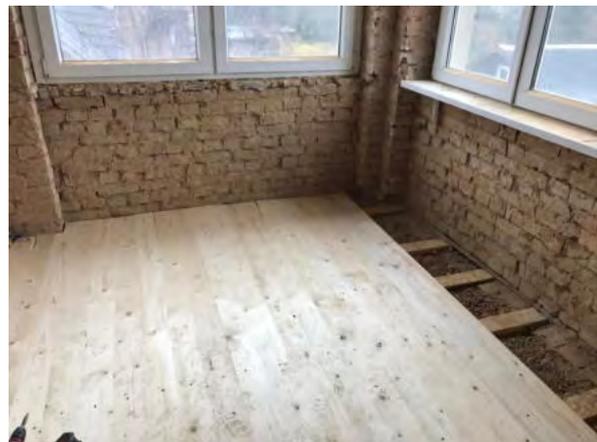
**März 2020**

Nach Begutachtung des Statikers konnte bereits mit den ersten Austauschmaßnahmen für die Erhaltung der Statik begonnen werden. Durch unsere umfangreichen Überprüfungen der vorhandenen Bausubstanz, dem Öffnen der Böden, dem freimachen der Wände und der dadurch möglichen Überprüfung der Balkenlage und des Mauerwerkes. Dies geschieht, um eventuelle Mängel, die nicht offensichtlich sind, zu sichten.

Für uns ist dieses Vorgehen selbstverständlich, da es sich um ein altes Gebäude handelt. Dies unterscheidet uns auch von Billig- oder Pinselarbeiten, bei denen bei Innenwänden nur der lose Putz abgeklopft wird oder Wände oder Böden nur mit einer Rigips- oder Holzplatte verdeckt werden. Es wurden anschließend die notwendigen Maßnahmen mit dem Statiker besprochen. Dadurch können wir gewährleisten, dass die zukünftigen Mieter oder Eigentümer sich sicher in ihren eigenen vier Wänden bewegen können.

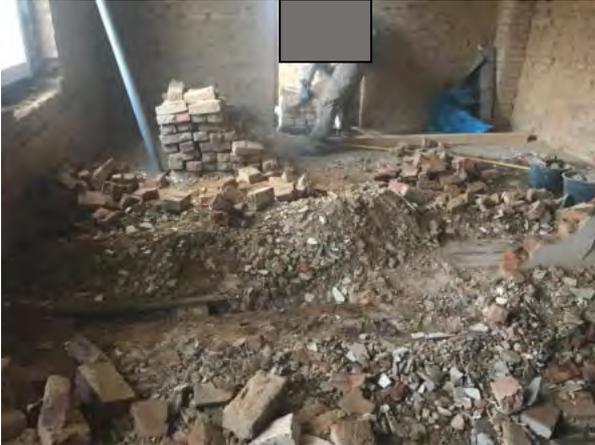
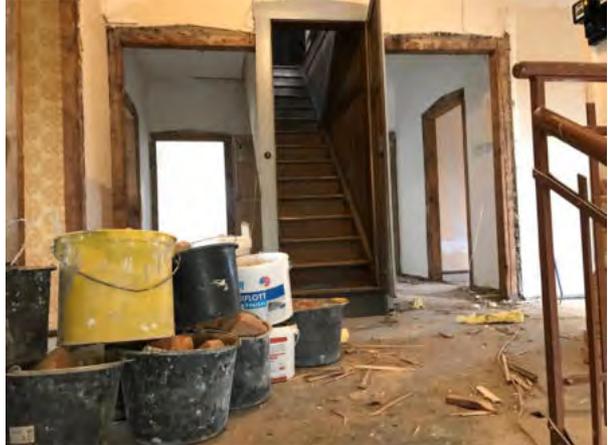
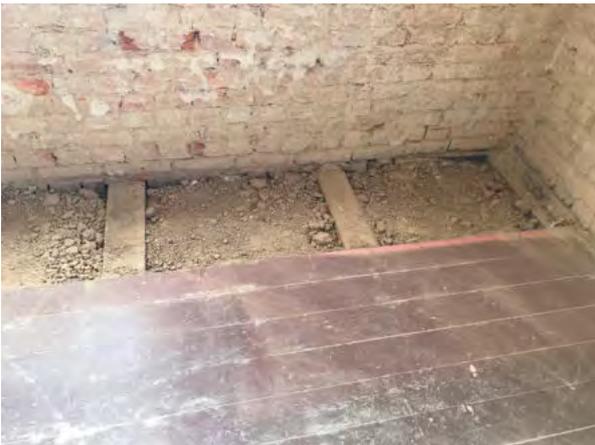
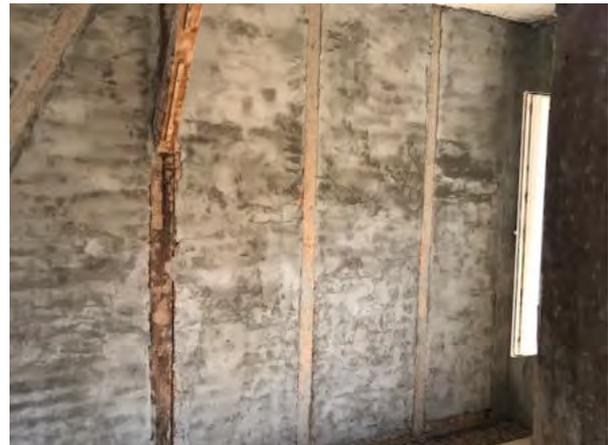
## Februar 2020

Neben den weiteren Arbeiten im EG widmeten wir uns im Februar auch dem 1. und 2. OG. Auch hier fanden wesentliche Entkernungsarbeiten statt. Entkernung bedeutet für uns natürlich das Abschlagen des kompletten Innenputzes vom Mauerwerk, dem Öffnen des Bodens und Freimachen der Balkenlagen, damit der freie Zugang für die Begutachtung des Statikers gewährleistet ist.

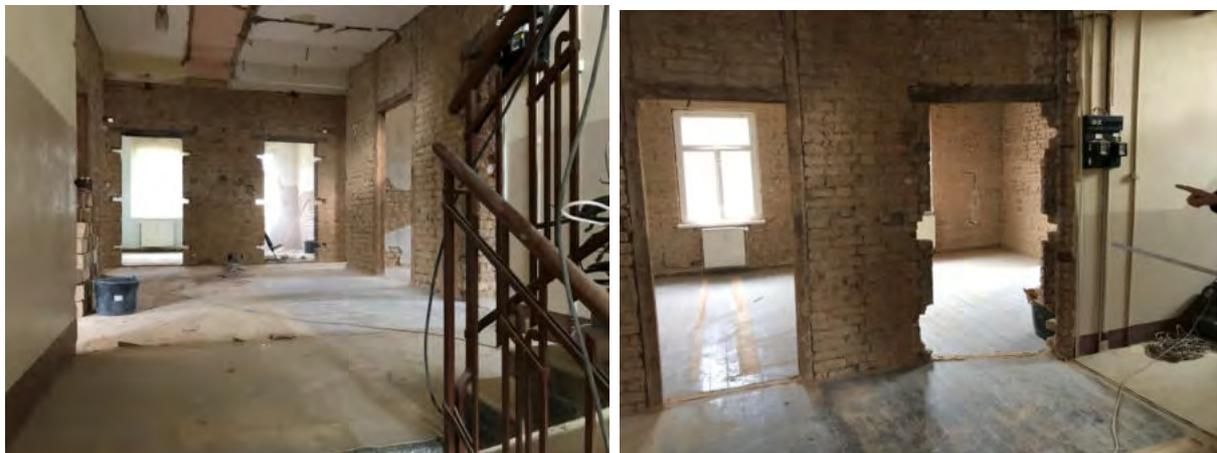
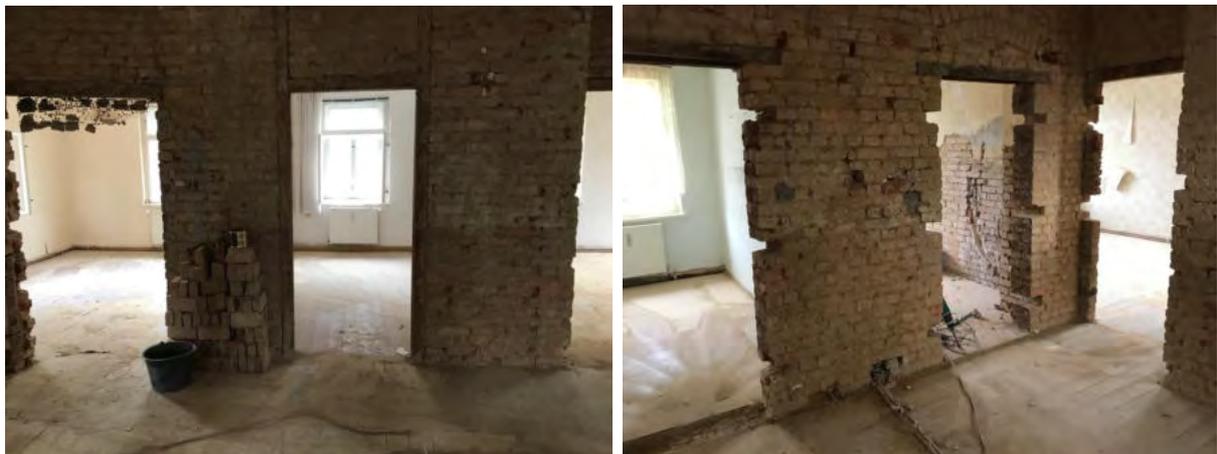
**Januar 2020**

Die Stimmung auf der Baustelle ist dermaßen gut, dass die Entkernung schnell voran schreitet. Nachdem das Erdgeschoss frei gemacht wurde und die nicht tragenden Wände verschwunden waren, konnte man trotz des aktuellen unsanierten Rohzustandes das erste Mal richtig erkennen und fühlen, wie die im Vorfeld geplanten größeren Wohnungen, durch das Zusammenlegen der 2 kleinen Wohnungen im EG und 1. OG, wirken würden.

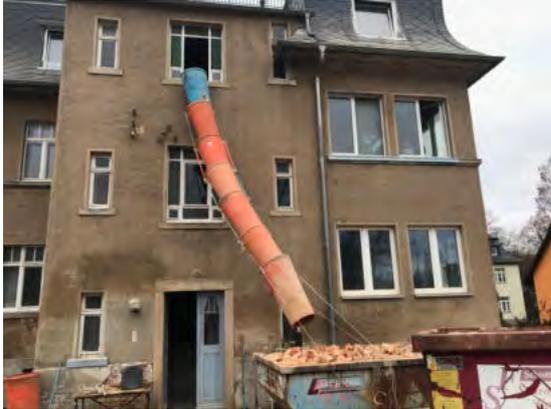
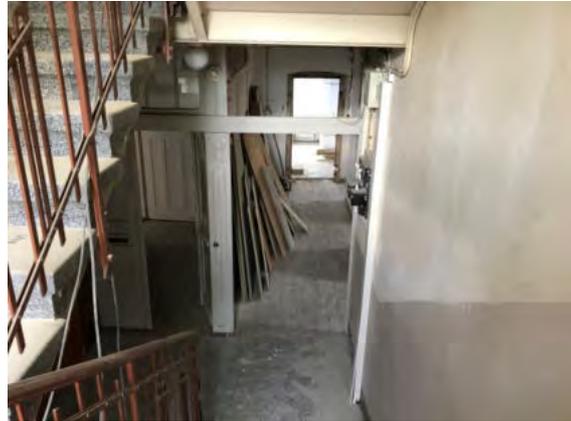
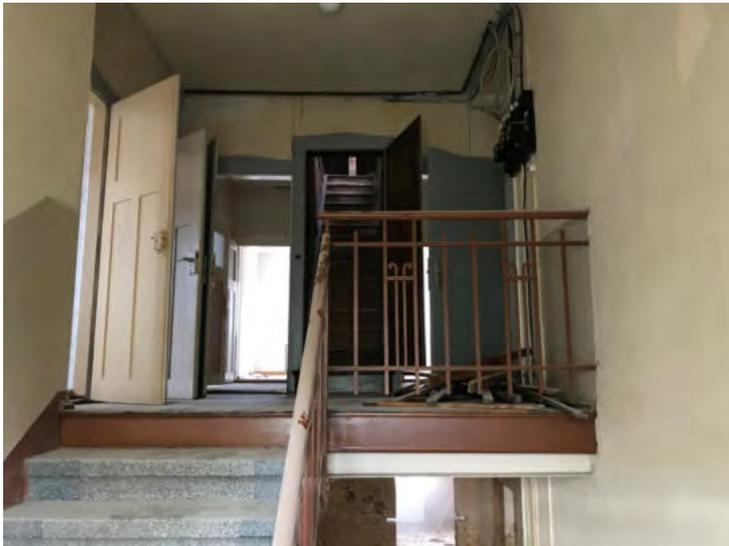
## Dezember 2019

Nachdem die Nebengebäude entsorgt wurden, wurde im Dezember 2019 bereits mit den ersten Entkernungsarbeiten begonnen. Hierzu ein paar Impressionen.

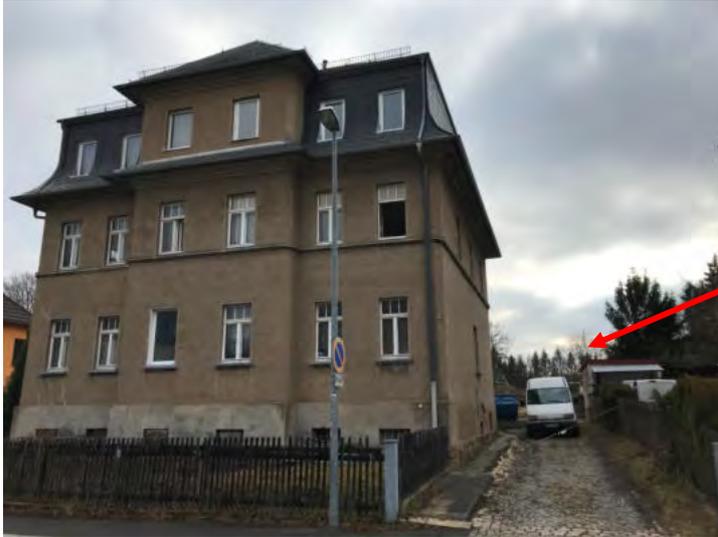
Hier sieht man, dass die ehemalige Garage bereits „Geschichte“ ist
